Sichere Verkehrswege in Außenbereichen

**Wer schaut beim Gehen schon immer auf den Weg?
Eine verrutschte Bodenabdeckung wird zur tückischen
Stolperfalle**

**Jeder fünfte meldepflichtige
Arbeitsunfall in der gewerblichen
Wirtschaft Deutschlands geht
auf ein Ausrutschen, Stolpern oder
Fehlreten des Betroffenen zurück.
Diese Zahl rückt die Bedeutung
rutschhemmender Bodenbeläge ins
Bewusstsein.**

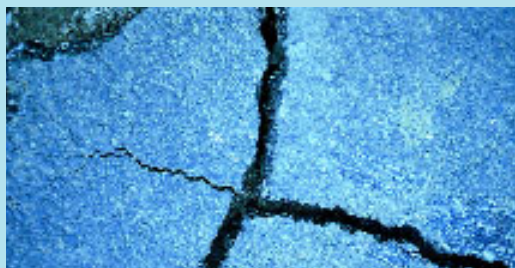
**Typischer Winterschaden: Nach der frostigen Jahreszeit
gilt es, Wege in Außenbereichen wieder zu glätten**

ebenso wie ausgebrochene Treppenstufen in Stand zu setzen, hoch stehende Roste müssen gerichtet oder ausgetauscht werden. Grundsätzlich müssen sich die Verkehrswege stets in einem solchen Zustand befinden, dass für die Benutzer keine Rutschgefahr besteht. Laub, starke Verschmutzung und Bemoosung sollten deshalb regelmäßig entfernt werden. Insbesondere Treppen sind regelmäßig zu reinigen – auch wenn sie nur selten benutzt werden. Es empfiehlt sich zudem, Verkehrswege im Außenbereich auf dem Betriebsgelände und auf angrenzenden öffentlichen Flächen in die regelmäßige Betriebsbegehung und entsprechenden Prüflisten mit aufzunehmen.

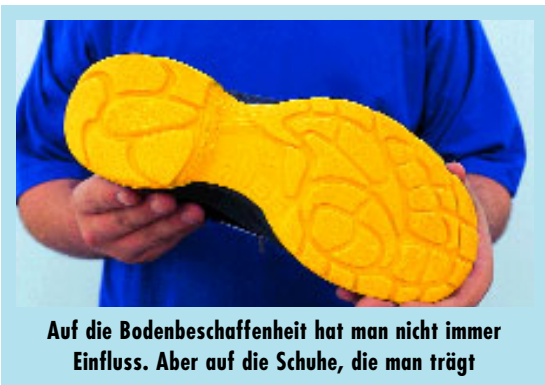
Auf die Bodenbeschaffenheit hat man nicht immer Einfluss. Aber auf die Schuhe, die man trägt

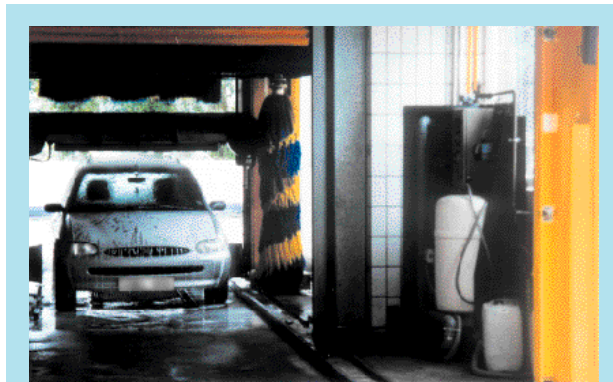
Wasseraufbereitungsanlagen bei der maschinellen Fahrzeugwäsche bringen oft nur eine geringfügige Reduzierung des Keimgehaltes

Als Ergebnis wurde deutlich, dass die Wasseraufbereitungsanlagen in Abhängigkeit von ihrem Wartungszustand, aber unabhängig vom Geruch und der optischen Beurteilung der Wasserproben häufig nur eine geringfügige Reduzierung des Keimgehaltes der Wasserproben bewirkten. Die Schlussfolgerungen aus diesen Untersuchungen werden in eine derzeit vorbereitete BG-Information „Biologische Arbeitsstoffe in Fahrzeugwaschanlagen“ Eingang finden. Darüber hinaus konnte die messtechnische und messtrategische Vorgehensweise für die Bioaerosolmessung in Arbeitsbereichen mit hoher Luftfeuchtigkeit verbessert werden.
